## **Diagnóstico de áreas degradadas de manglar y propuestas de restauración ecológica en el estado de Guerrero, México**

*Diagnosis of mangrove degraded areas and proposals for ecological restoration in the state of Guerrero, Mexico*

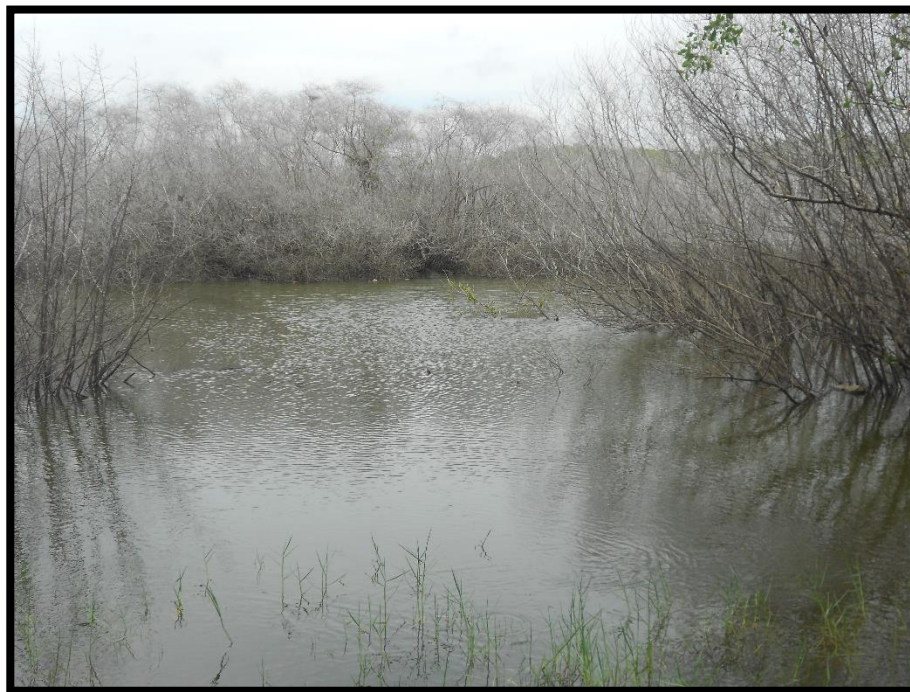
**Figura 3.** Mangles afectados (manglares envejecidos)

Se detectó la afectación sobre una superficie aproximada de 15 hectáreas de manglar, que presentaba un fenómeno denominado *manglares envejecidos* (Fig. 3).

Se identificó la afectación principalmente en las especies de mangle rojo (*Rhizophora mangle*), mangle blanco (*Laguncularia racemosa*) y mangle botoncillo (*Conocarpus erectus*), las cuales se encuentran enlistadas en la NOM-059-SEMARNAT-2010 (Secretaría de Medio Ambiente y Recursos Naturales [Semarnat], 2010), consideradas bajo un estatus de riesgo y bajo protección. No se detectaron daños para otras especies de flora de acompañamiento, con características de un bosque de manglar tipo ribereño.

De acuerdo con los resultados obtenidos, se determinó que la sintomatología observada en la zona de estudio en el año 2016 presentaba el fenómeno denominado *mangles envejecidos*. De hecho, en estudios realizados en zonas de manglar, Castillo-Elías y Gervacio-Jiménez (2013) determinaron que son diversas actividades antropogénicas las causantes de este fenómeno, como la ganadería, la tala y la desecación (Castillo *et al.*, 2018), vertimiento de aguas residuales o productos químicos que afectan al ecosistema acuático e impactan dramáticamente la zona de manglar por la contaminación de la calidad del agua lagunar (Castillo-Elías *et al.*, 2017; Dimas *et al.*, 2018), por la presencia de insectos plaga, los cuales (por condiciones de cambio climático) proliferan y afectan los bosques de manglar (Castillo-Elías y Gervacio-Jiménez, 2013), y por infestación de hongos patógenos, como la especie *Cytospora rhizophoreae* (Perdomo, Miniño, Rodríguez de Francisco y León, 2018). Esto ocasiona la muerte de semillas, retoños y la destrucción de las raíces aéreas de *R. mangle*, así como la falta de aporte e intercambio entre aguas continentales y agua oceánica para mantener equilibrada la concentración de salinidad y regular el hidropereodo, como lo menciona Teutli-Hernández *et al.* (2020). Por eso, es necesario considerar el análisis de calidad de agua en la zona adjunta al manglar estudiado para determinar la causa del daño.

Se recomendó considerar los indicadores de hidrología, topografía, calidad del sustrato y dinámica de nutrientes, calidad de agua, vegetación y fauna como medidas para intervenir en la zona de manglar e identificar la causa de mortandad. En concreto, se plantearon las siguientes acciones:

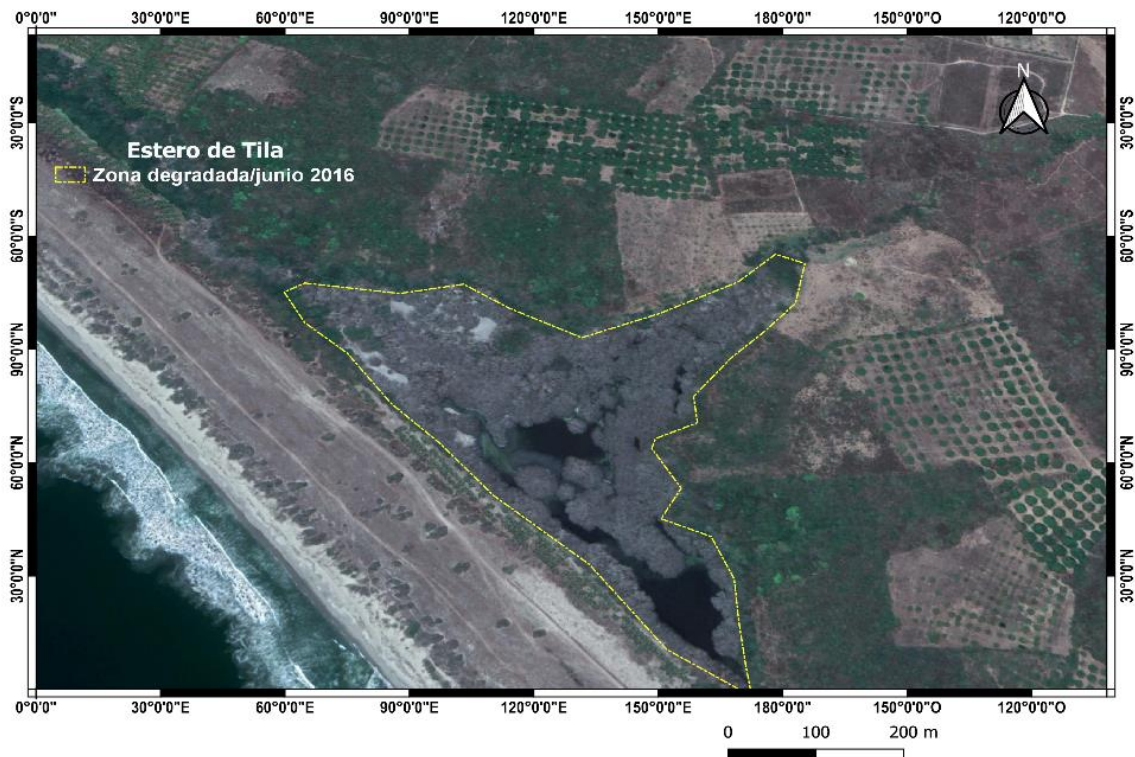
**Figura 4.** Zona afectada antes de la restauración (junio 2016)

Por lo anterior, se realizó a través de imágenes aéreas el comparativo de la zona de manglar antes de la restauración del año 2016 (Fig. 4) y después de la restauración correspondiente al año 2020 (Fig. 5). Se observaron evidencias de intervención en el área afectada y se identificó que la cobertura forestal de manglar es escasa en el interior del estero después de dos años de haber intervenido dicho espacio.

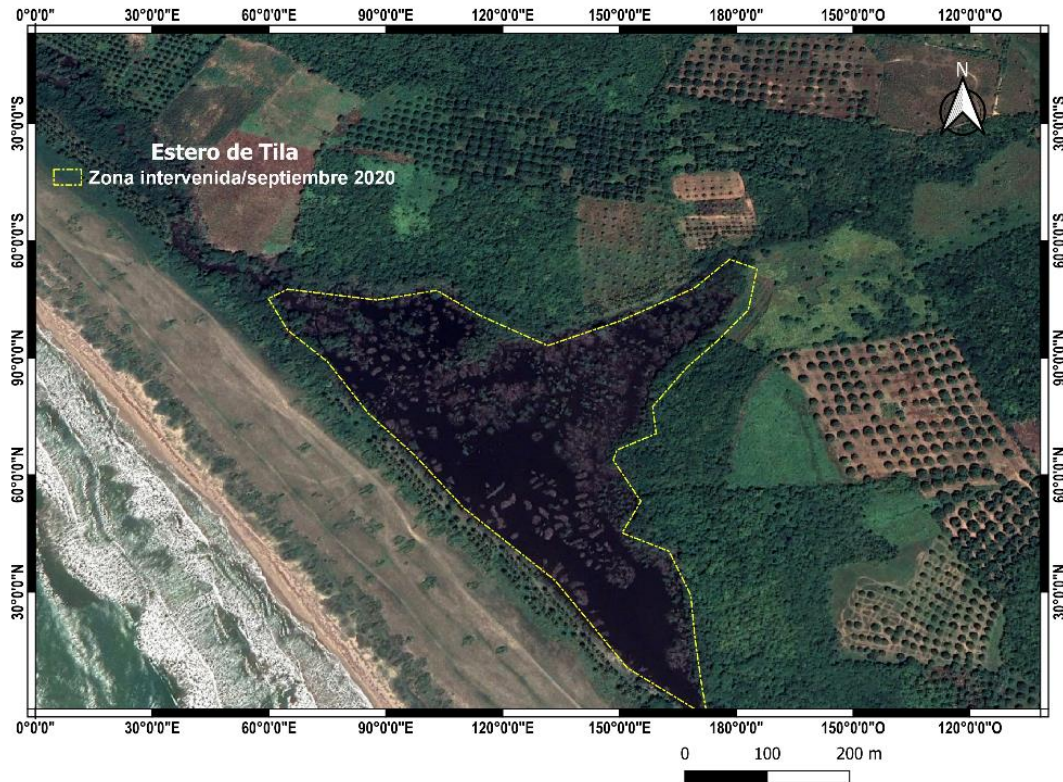
Figura 5. Zona restaurada (agosto 2020)

Durante el recorrido *in situ* en el año 2020, no se observó cobertura forestal de manglar que era representativa antes de la degradación, por lo que se determinó que la intervención de restauración realizada en 2018 no ha sido exitosa hasta el momento; de acuerdo con las evidencias cualitativas detectadas, hizo falta la implementación de un programa de monitoreo constante de actividades, tal como lo recomiendan Aguilar-Garavito y Ramírez (2015) y Evans y Guariguata (2016), quienes proponen el monitoreo para la medición de avances y resultados óptimos en los programas de restauración ecológica.

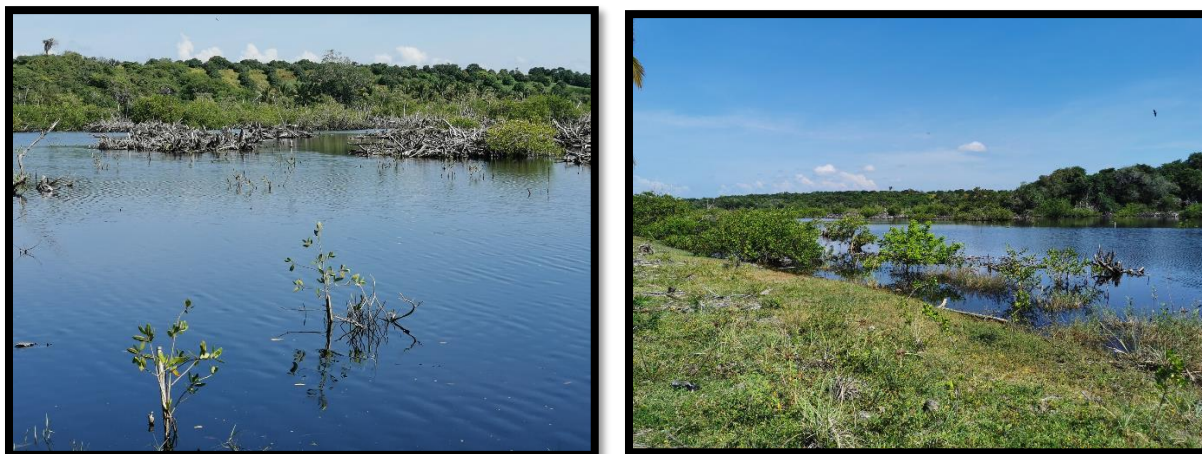
**Figura 6.** Condición actual de la zona de manglar (septiembre de 2020)

De acuerdo con los resultados obtenidos en las entrevistas a los actores clave, en septiembre de 2020 se realizó un recorrido en el sitio intervenido con la finalidad de obtener información visual sobre las condiciones actuales de la zona de manglar. Allí se apreciaron el saneamiento de la materia vegetal muerta y la fluidez del cuerpo lagunar, así como las actividades de reforestación, principalmente sobre la periferia del estero, donde se observaron ejemplares de *L. racemosa* y *C. erectus* provenientes de una actividad de reforestación manual, algunos en buenas condiciones y otros dañados o muertos. No se detectaron evidencias de monitoreo recientes debido a que en el interior del cuerpo del estero se halló el nivel de marea muy alto; en ese momento no se apreciaron evidencias de técnicas de restauración por translocación de suelos como son los encamados, huacales, chinampas, entre otros (Fig. 6), lo que les permitiría a las plántulas o propágulos de mangle la supervivencia si se hubiese implementado correctamente la técnica metodológica de restauración propuesta inicialmente. Lo anterior confirmó que no se ha dado seguimiento, monitoreo y mantenimiento en el área restaurada.

Se detectó también que no existió un correcto saneamiento en la zona afectada debido a que durante el periodo de identificación del daño se observó gran cantidad de madera muerta de manglar, la cual debió ser aprovechada como leña y/o carbón vegetal por los habitantes de la comunidad; debiendo calcularse el volumen maderable para determinar los metros cúbicos de madera afectada (Castillo *et al.* (2018).
