**Estudio de los suelos y de la erosión en la vertiente noreste del
cerro el cuatro municipio de Tlaquepaque, Jalisco**

***Soil and erosion study on the northeast slope of the hill the four in the
municipality of Tlaquepaque, Jalisco***

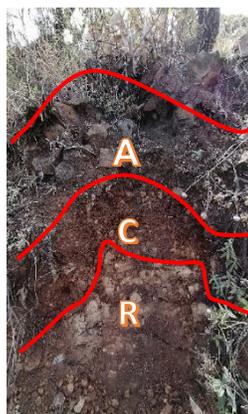
Figura 1. Perfil del suelo en la ladera alta, en el punto de muestreo Cerro del Cuatro.

En la ladera alta, las pendientes varían de fuertes (18°) a muy fuertes (35°). En esta área, los procesos de erosión son más evidentes, sobre todo en aquellos sitios en los que la vegetación es escasa o ha desaparecido completamente. También es importante precisar que, debido a la gran inclinación del terreno, la vertiente es más dinámica y los procesos edafogénicos están condicionados por la altitud y la pendiente. Se observa un claro dominio de procesos erosivos, los cuales han impedido de forma marcada la evolución de los horizontes, dando lugar a la formación de un suelo incipiente o joven, es decir, con poca profundidad. De tal manera, el perfil que se observa en este lugar, y más precisamente en el punto de muestreo, es O, A, C, R (Figura 1). El "O" es una capa de hojarasca y humus de 2 cm de espesor, el "A" es el horizonte superficial constituido de material edáfico orgánico-mineral, mientras que el "C" son fragmentos de 0.5 a 1 cm de diámetro que proceden de la roca que ha sufrido una fuerte meteorización, a partir de la cual se inició la formación del horizonte A. Por último, el "R" es la roca o material madre con alteración moderada.

El horizonte "O" es una capa delgada de aproximadamente 10 cm de espesor, compuesta principalmente de residuos orgánicos que proceden de la vegetación, arbustos y pasto con diferentes estadios de descomposición.

El horizonte "A" tiene 55 cm de espesor y una clase de textura franca. Se caracteriza por presentar un porcentaje de partículas de arena del 27%, de limo del 38% y de arcilla del 45%. Asimismo, el contenido de materia orgánica es del 6.5%. La estructura es granular, el color en seco es 7.5 YR 4/4 (marrón oscuro), y la densidad de las partículas es de 1.2 g/cm³. Las raíces no son abundantes. Con estas propiedades físicas, se esperaría que, junto con la cobertura vegetal que no es muy densa, la velocidad de infiltración del agua en el suelo fuera significativamente alta. Sin embargo, la pendiente también juega un papel muy importante en este proceso, ya que al ser demasiado fuerte, la escorrentía puede ser superior al ingreso de agua en el interior del suelo. En este sentido, se puede estimar que la relación infiltración-escorrentía es de 1:3, es decir, que expresada en unidades porcentuales, el 25% del agua que precipita se infiltra y el 75% se desplaza superficialmente. Esto se debe a que la escorrentía, que es mayor en las partes altas que en las bajas de las laderas, se presenta cuando la intensidad pluvial excede la capacidad de retención de la superficie, según las condiciones del suelo: pendiente y estructura (Sampat, 2015).

El horizonte "C" es una capa de regolita de 40 cm de espesor, con fragmentos de 0.5 a 1 cm de diámetro. La roca subyacente está muy meteorizada a esta profundidad y, por tratarse de una capa permeable, el agua que infiltra a través del horizonte "A" tendrá pocas o nulas limitaciones para percolar al llegar a este horizonte. Sin embargo, el agua de la precipitación que alcanza el suelo se distribuye por medio del escurrimiento, que modifica la cantidad efectiva que llega al suelo, la cual, además, depende del drenaje o la percolación que alimenta el manto freático.

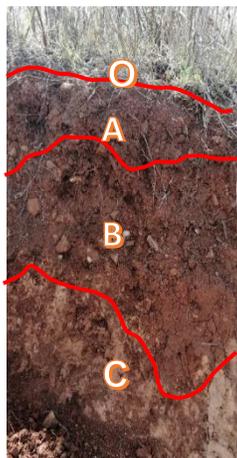
Figura 2. Perfil de la ladera media, Cerro del Cuatro

suelo más evolucionado, con un perfil O, A, B, C (Figura 2). Un corte transversal a través de los diferentes pisos de la superficie hasta llegar al material menos meteorizado constituye el perfil (Brady y Weil, 2002).

El horizonte "O" es una capa orgánica muy delgada de 1.5 cm de espesor. Esto se debe a que los residuos orgánicos son removidos constantemente por la escorrentía superficial, la cual es favorecida por la fuerte pendiente, que impide que los residuos entren en un estado de reposo, limitando así un aumento en el grosor de la lámina de hojarasca.

El horizonte "A" tiene un espesor promedio de 30 cm. Su textura es arcillosa, con un 48% de arcilla, un 32% de limo y 20% de arena. "Los diferentes tipos de textura de un suelo se basan en la variación en cuanto a la proporción de arena, limos y arcillas, expresadas en tanto por ciento de cada elemento" (Strahler, 1989). El contenido de materia orgánica es de 2.6%, con una estructura de bloques angulares. El color es 7.5 YR 2/3 marrón oscuro. La densidad de las partículas es de 1.4 gr/cm³, y las raíces de 0.2 a 0.5 mm de diámetro son escasas.

El horizonte "B" tiene en promedio un espesor de 50 cm, una clase textural arcillosa, con un 51% de arcilla, 27% de limo y 22% de arena. Su estructura es de bloques angulares. El contenido de materia orgánica es de 1.9%. Su color es 7.5 YR 4/6 marrón fuerte. El contenido de raíces mayores a 0.5 mm de diámetro es muy escaso, y pocas son las raíces de 0.2 a 0.5 mm de diámetro.

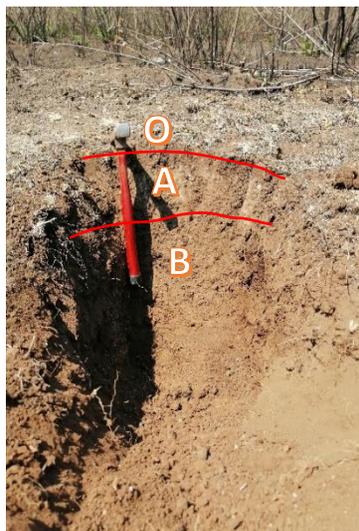
Figura 3. Perfil del suelo en la parte noreste en la ladera baja.

En este perfil, el horizonte “O” tiene 0.5 mm de espesor y es apenas visible, incipiente. Aparentemente, debido a la intensa actividad humana y al escaso aporte de residuos orgánicos a la superficie del suelo, existe la posibilidad de que la pendiente influya de forma determinante en la dinámica del sitio e impida la acumulación de materiales edáficos en cantidades importantes que aumenten el espesor de este horizonte. La única fuente de aporte de material orgánico en cantidades mínimas es el pasto, el cual sirve de cubierta protectora contra la erosión, ya que no hay evidencia en esta parte de una pérdida importante de suelo por la escorrentía.

El horizonte “A” tiene un espesor de 0.5 a 30 cm. Su textura es franco arcillosa, con 38% de arcilla, 32% de limo y 30% de arena. "La textura del suelo es un hecho inherente al mismo suelo y depende en su mayor parte de la composición de su sustrato" (Strahler, 1989). El contenido de materia orgánica es de 2.6%, la estructura es granular y la densidad es de 1.1 gr/cm³. Hasta los 20 cm de profundidad hay abundantes raíces de diámetros que oscilan entre 0.2 a 0.3 mm.

Para el horizonte “B”, la caracterización en campo y los análisis de laboratorio arrojaron los siguientes resultados: se observa a partir de los 30 hasta los 90 cm de profundidad, tiene textura arcillosa con 46% de arcilla, 35% de limo y 19% de arena. La estructura es de bloques subangulares, el contenido de materia orgánica es de 1.7 %, y la densidad aparente es de 1.4 gr/cm³. En este horizonte, las raíces son muy escasas y, por este simple hecho, lo más destacable es el incremento de la densidad aparente a medida que la materia orgánica disminuye con la profundidad. En el interior del suelo, la relación textura-materia orgánica-densidad aparente tiene una influencia directa con la velocidad de infiltración del agua. En suelos con textura arcillosa y bajo contenido de materia orgánica, el espacio poroso se reduce de forma importante y, consecuentemente, la densidad aparente se eleva, como sucede en este suelo analizado.

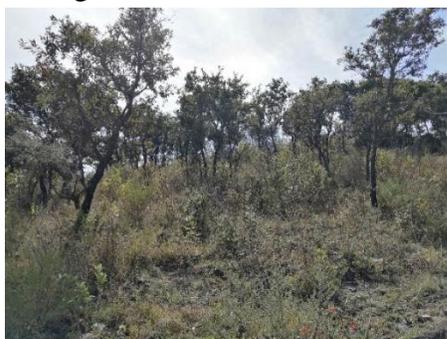
Figura 4. Vegetación dominante en la cima

En la ladera alta, la cobertura vegetal es de baja densidad; la especie arbórea dominante es el *Quercus*. Estos árboles están separados con amplios espacios cubiertos escasamente por arbustos y pastizal (Figura 4). Las pendientes son del 18 al 35%; la textura del suelo es franca y la estructura, granular. Sin embargo, aunque las propiedades físicas del suelo son óptimas para amortiguar las gotas de lluvia y permitir una mayor infiltración, estas son superadas por el escurrimiento, el cual vence la cohesión de las partículas de la masa del suelo y provoca su transporte. Esto se debe principalmente al hecho de que las pendientes son mayores a 20%, pero también a la escasa vegetación por pérdida natural y deforestación, que ha dejado espacios abiertos en los que la erosión es severa. La forma de erosión

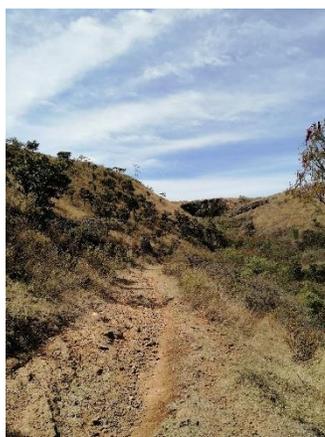
Figura 5. Erosión en cárcavas

dominante son las cárcavas, las cuales se aprecian a simple vista (Figura 5). Camargo et al. (2017) señalan que:

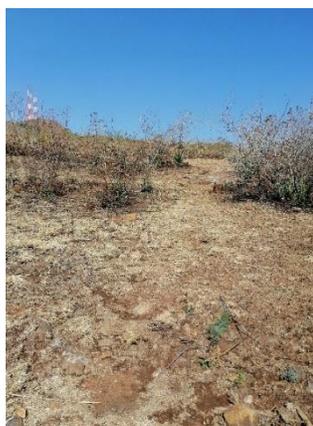
Figura 6. Erosión laminar

En la ladera intermedia, las pendientes son menores al 20% y la cubierta vegetal es predominantemente de matorral, cubriendo el 90% del suelo. Se analizaron dos perfiles de suelo que presentan propiedades contrastantes. En el primer perfil, la textura es arcillosa, la materia orgánica es del 2.8% y la estructura en el horizonte A es de bloques subangulares. En el segundo perfil, la textura es franco arcillo-arenosa, la materia orgánica es del 3.6% y la estructura es de bloques angulares. Estas características ambientales favorecen la infiltración, mientras que la escorrentía se incrementa en los sitios donde la vegetación ha desaparecido debido a la antropización, contribuyendo determinadamente a la remoción de las partículas del suelo y generando erosión de tipo laminar (Figura 6). Sin embargo, la erosión más evidente es la erosión en surcos, que afecta el 5% de la superficie (Figura 7).

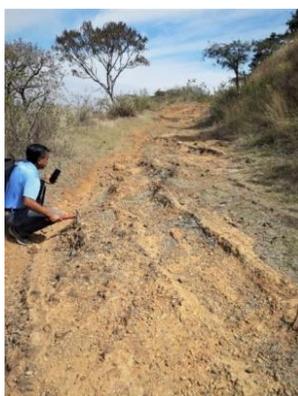
Figura 7. Erosión en surcos

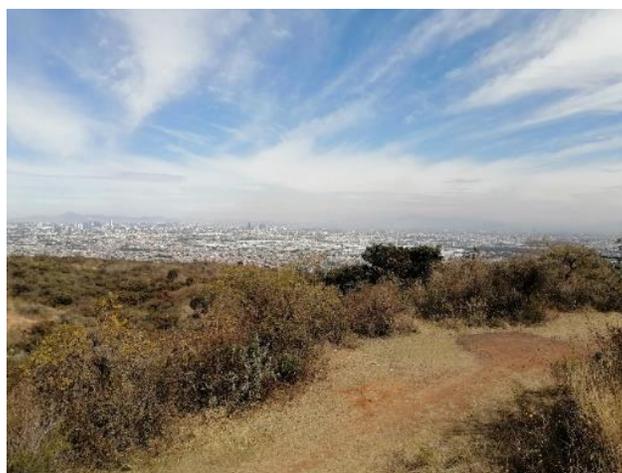
Figura 8. Erosión laminar.

Por último, la parte baja de la ladera, aunque presenta pendientes con menor ángulo (12%), es la que manifiesta la mayor degradación en toda esta superficie, ocasionada principalmente por la antropización. El suelo tiene una textura franco arcillosa, un contenido de materia orgánica de 2.6% y una estructura granular en el horizonte superficial. Aun con estas propiedades que permitirían una mayor infiltración, se observa una clara huella de la actividad antrópica, dejando de manifiesto efectos opuestos: una mayor escorrentía, pero sin generar remoción importante, solo ocasionando erosión tipo laminar (Figuras 8) o en reguero (Figura 9). La erosión provoca que los suelos se compacten, pierdan materia orgánica, nutrientes y capacidad de retener agua. En síntesis, los suelos erosionados tienen menor calidad y no tienen la capacidad de mantener todas sus funciones, como la retención de humedad y nutrientes, así como una aceptable profundidad de enraizamiento (Cottler, 2020).

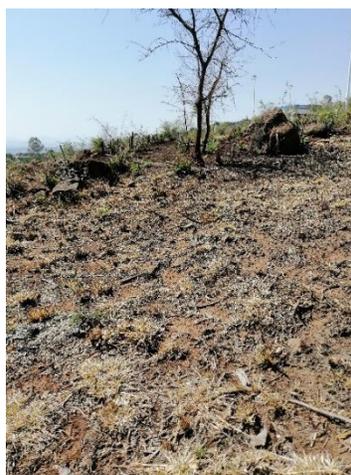
Figura 9. Erosión de reguero
